ガス炊飯器の点検・修理（部品交換）開始報告書

リンナイ株式会社
代表取締役社長 内藤 弘康

製品名：電子ジャー付ガス炊飯器

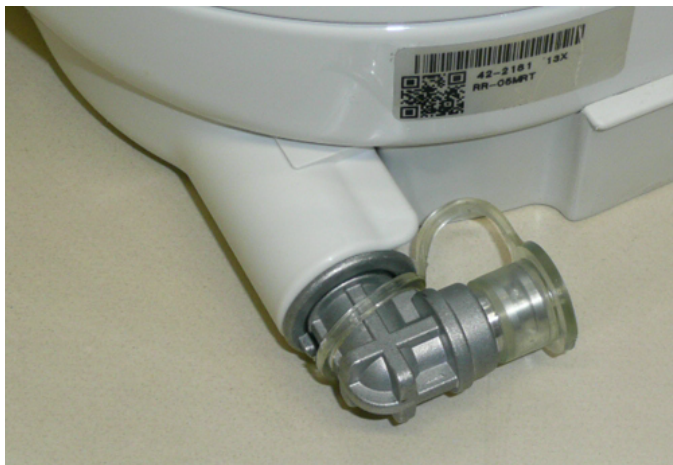
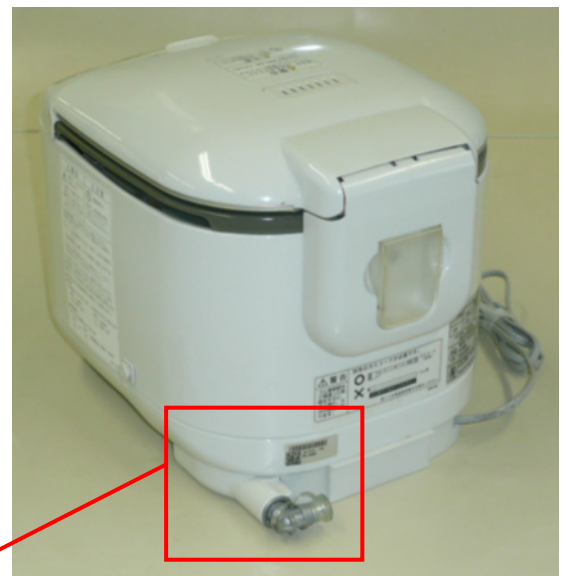
【ガス接続口部の外観】

アルミダイカスト製のガス接続口のプラグ抜け止め金具用の溝穴からアルカリ性洗剤が内部に浸入し、かつ溝穴がカバーで覆われていることと、長期間に亘り濡れた状態が続いたことにより腐食し、ガス接続口内部に生じた腐食生成物の体積膨張による応力がかかったために亀裂が入り、微量のガスが漏れ製品の一部焼損に至りました。

- ・ 溝穴を設けなければならない抜け止め金具を廃止し、シール性の高いネジで抜け止めを行う構成に変更しました。
- ・ ガス接続口の下面を 5.5mm 高くしました。
- ・ 材料をアルミダイカストから黄銅に変更し、更にニッケルメッキを施すことで耐食性を向上させました。

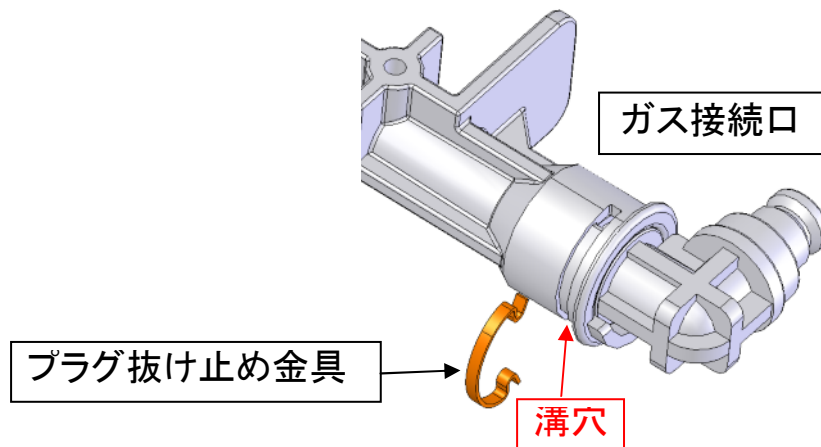
1. お手入れのアルカリ性洗剤が床面に溜まった水と混ざり、アルカリ性液体となる。
2. アルカリ性液体が溜まったところへ炊飯器を置くと、ガス接続口プラグ抜け止め金具の溝穴（下図）からアルカリ性液体が接続口内部へ浸入する。

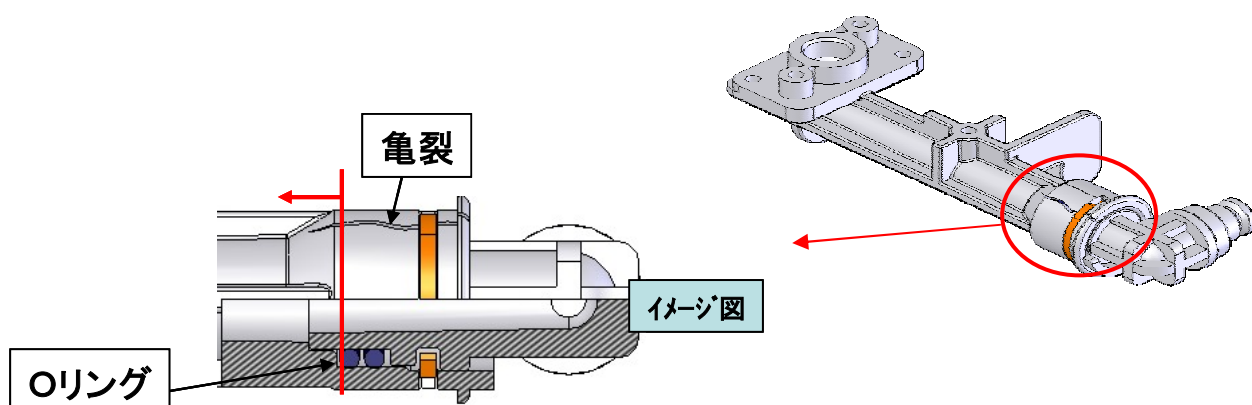
3. 水が溜まりやすい場所に炊飯器が置かれるなどして、長期間に亘り濡れた状態が続くと、接続口内部から腐食が進行し、内部腐食生成物の体積膨張の応力により、接続口に亀裂が発生する。（下図）

4. 亀裂が進行し、Oリング部を超えると微量のガス漏れが発生する。
