バランス型ふろ釜の自主点検・部品交換作業の実施について

バランス型ふろ釜の自主的な点検・部品交換作業の実施について

平成 23 年 6 月 22 日
リンナイ株式会社

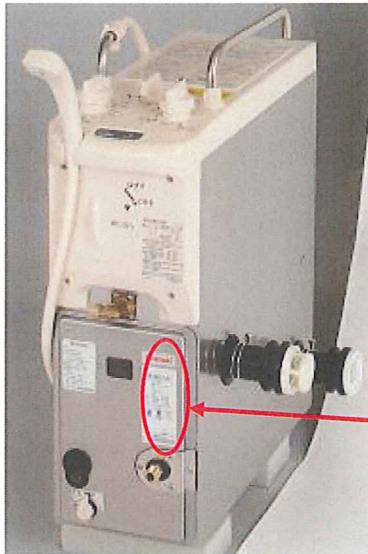
【給湯・シャワー付きタイプ】

機器の正面に貼ってある銘板(下写真の○印)に 機器の型式が記載されています。
 下記の 型式 および 製造番号 の両方に当てはまる機器が該当品です。

代表該当機器の外観
